Turingen

Projekt

Täckningsarbete i kamp mot kylan

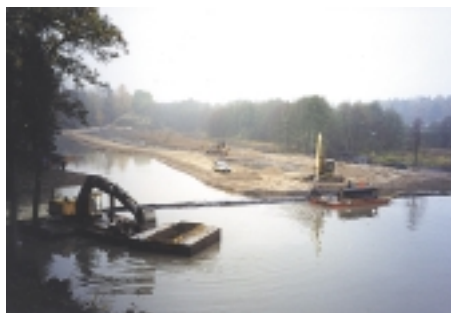
I stora drag går det till så här: Två våder av duken sys ihop till ett helt stycke. Detta läggs sedan tvärs över viken, dukens ytterände

hålls uppe med flytsektioner. En grävmaskin på stödben står intill den utlagda duken och lägger täckmassorna ovanpå denna. I takt med att täckningen avancerar utåt viken sys nästa tvåvåds dukbredd fast från en flytande arbetsplattform.

Täckningen görs i flera steg. Underst läggs en hållfast vävd geotextil som tål kraftig belastning. Ovanpå denna läggs först 20 centimeter mosand och därefter ett mellan 20 - 40 centimeter tjockt lager krossmaterial.

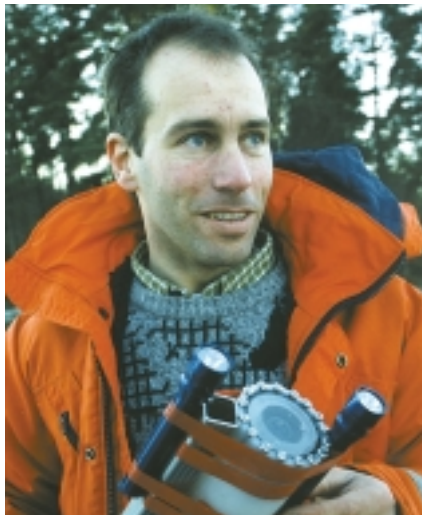
Arbetet i viken spärras av med en skyddsskärm av geotextil. Täta kontroller borgar för att skärmen håller tätt. Det är oerhört viktigt, ett läckage skulle kunna sprida mera kvicksilver till övriga sjön.

Jag följer med Jonny Skarp i projektets lilla båt under jakten på ett eventuellt läckage. Med början invid stranden halar han sig fram längs skärmen som ligger tvärs över viken. Undervattenskamerans bilder på TV-monitorn visar att vattnet utanför skärmen är klart - en snabb titt innanför skärmen visar motsatsen. Jakten på en eventuell reva i duken blir tack och lov resultatlös.

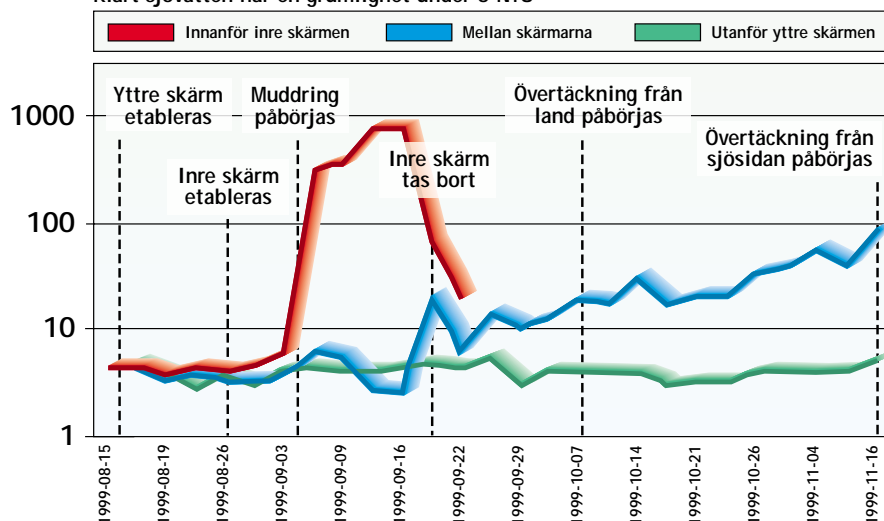
Grumlighet i ytvatten i mynningsområdet (NTU)

hindra spridning av partikelbundet kvicksilver vid arbetena i sjön. Figuren nedan – som redovisar resultat från grumlighetsmätningar innanför, mellan och utanför skyddsskärmarna – visar att skärmarna gott och väl fyller sin funktion. Trots en drygt hundrafaldig ökning av grumligheten under muddringsarbetena, och en tiofaldig ökning sedan övertäckningen påbörjades, har vattnet utanför den yttre skyddsskärmen inte visat några tecken på en påverkan. Med andra ord, skärmarna håller tätt!

Klart sjövattnet har en grumlighet under 5 NTU

Skyddsskärmarna används för att
