MUR – Markteknisk undersökningsrapport, Geoteknik DP Tjusarstigen, Nykvarns kommun

Beställare: Nykvarns kommun
Uppdragsnummer: 2022109

Upprättat datum: 2022-06-23

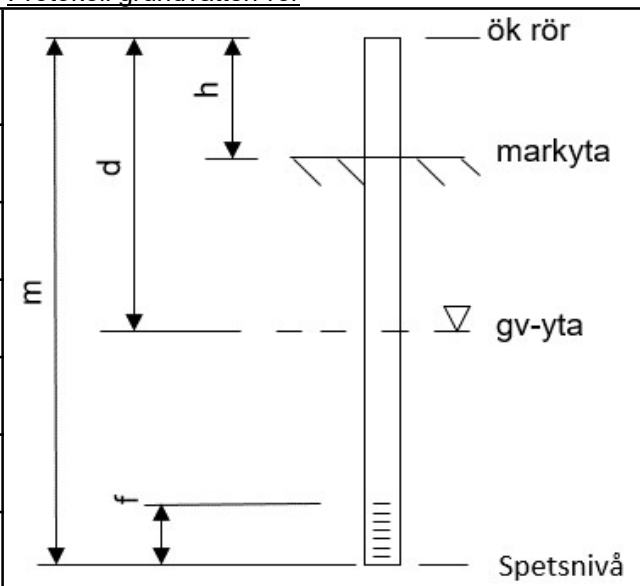
Protokoll grundvatten-rör

Avvikelser från standard, kommentarer, markskador mm	Markyta nivå = 49,5
	Rök nivå d= 50,2
	Total rörlängd (m) m = 11,0
	Höjd över markyta (m) h = 0,8
	Spetsnivå = 39,2
	Filterlängd (m) f = 1,0

Borrpunkt	Metod	Måttillfälle	Uppmätt djup under markyta [m]	Nivå [RH 2000]
BR2211	GV-rör	2022-05-25	9,1	+40,4
